CONCORRÊNCIA INTERNACIONAL Nº 1/2025

Concorrência Internacional para a CONCESSÃO ADMINISTRATIVA PARA A CONSTRUÇÃO, EQUIPAGEM, OPERAÇÃO, MANUTENÇÃO E PRESTAÇÃO DOS SERVIÇOS DO COMPLEXO DE SAÚDE HOPE

APÊNDICE 4.2

FICHAS DE CADASTRO DE PASSIVOS AMBIENTAIS

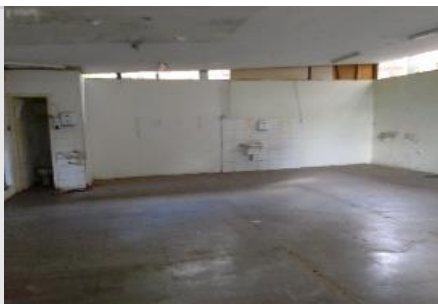
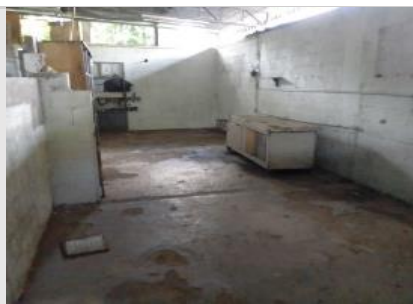
Registro fotográfico

Ativo	HGV		Área: Manutenção/Carpintaria	
Código do passivo	3_AC_Interno		X	Dentro do ativo/Faixa de Domínio
				Externo ao ativo/Faixa de Domínio
Município	Belo Horizonte		Estado MG	Data 06/02/2024
Coordenadas		Gerador		Responsabilidade
Latitude	Longitude	X	Cliente	
-199.278	-439.852		Outros: _____	
		X	Gestão atual	
		X	Futura concessão	
		X	Tipo de passivo	
Evidência			Potencial de Contaminação (AC)	
			Assoreamento de Curso d'Água (AS)	
			Solo Exposto (SE)	
		X	Deposição de Resíduos (RE)	
			Processo Erosivo (ER)	
			Área Impermeabilizada (AI)	
			Outros (OT): _____	
Possível fator gerador		Vazamento de substâncias		
Dimensão				
Área (m ²)		340		
Profundidade (m)				
Volume (m ³)				
Outros				
Observações				
Risco				
		X	Não oferece riscos aparentes	
			Risco à saúde humana	
			Risco estrutural	
			Risco de evolução do passivo

O futuro concessionário deverá apresentar o Programa de Gerenciamento de Área Contaminadas, com identificação das áreas contaminadas e áreas potencialmente poluidoras que serão interceptadas pelo empreendimento, de acordo com os procedimentos para Gerenciamento de Áreas Contaminadas, aprovados pela Deliberação Normativa Conjunta COPAM/CERH nº 02/2010, de 08 de setembro de 2010, o qual deverá conter:

1) Processo de Identificação de Áreas Contaminadas:

- a) Avaliação Preliminar;
- b) Investigação Confirmatória nos casos aplicáveis;
- c) Investigação Detalhada, nos casos que couber;
- d) Avaliação de Risco.

2) Processo de Reabilitação de Áreas Contaminadas (PRAC), com a elaboração e a implementação de um Plano de Intervenção;

3) Monitoramento ambiental do gerenciamento de áreas contaminada até a emissão do termo de reabilitação para Uso Declarado.

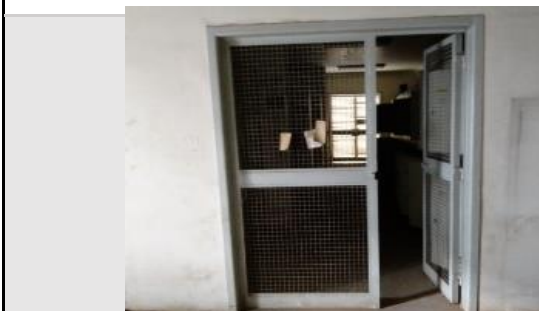
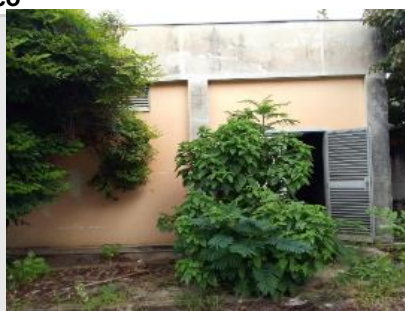
Registro fotográfico

Ativo	HGV		Área: subestação					
Código do passivo	1_AC_Interno		X	Dentro do ativo/Faixa de Domínio				
				Externo ao ativo/Faixa de Domínio				
Município	Belo Horizonte		Estado MG	Data 05/02/2024				
Coordenadas		Gerador		Responsabilidade				
Latitude	Longitude	X	Cliente	Gestão atual				
-199.278	-439.853		Outros: _____	X Futura concessão				
Evidência		Visual		Tipo de passivo				
		Lançamento irregular de efluente						
		Odor						
		X	Histórico da área			X	Potencial de Contaminação (AC)	
		Outros: _____					Assoreamento de Curso d'Água (AS)	
Possível fator gerador		Transformadores de energia			Solo Exposto (SE)			
					Deposição de Resíduos (RE)			
					Processo Erosivo (ER)			
					Área Impermeabilizada (AI)			
					Outros (OT): _____			
				Risco				
					Não oferece riscos aparentes			
				X	Risco à saúde humana			
					Risco estrutural			
					Risco de evolução do passivo

As bifenilas policloradas (PCBs) são compostos químicos sintéticos e possuem efeitos nocivos à saúde humana e ao meio ambiente.

Para a etapa de demolição do antigo Hospital Galba Velloso, a Lei Federal Nº 14.250, DE 25 DE NOVEMBRO DE 2021, dispõe sobre a eliminação controlada de materiais, de fluidos, de transformadores, de capacitores e de demais equipamentos elétricos contaminados por bifenilas policloradas (PCBs) e por seus resíduos, recomenda:

- 1) Emitir Laudo com identificação de todos os transformadores que contêm PCB;
- 2) Etiquetar os transformadores com PCB de forma clara e visível;
- 3) A removê-los da área com cuidado, evitando vazamento, bem como estar devidamente protegido por EPI's;
- 4) Os transformadores contaminados por PCBs deverão ter sua destinação final ambientalmente adequada, caso contrário, poderão ser destinados como não contaminados por PCBs.

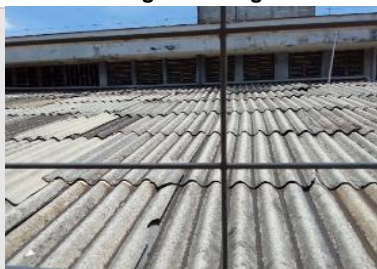
Registro fotográfico

Ativo	HGV		Área: telhas		
Código do passivo	4_AC_Interno		X	Dentro do ativo/Faixa de Domínio	
				Externo ao ativo/Faixa de Domínio	
Município	Belo Horizonte		Estado	MG	Data 06/02/2024
Coordenadas		Gerador		Responsabilidade	
Latitude	Longitude	X	Cliente	Gestão atual	
-199.279	-439.860		Outros:	X	Futura concessão
Evidência	X		Visual	Tipo de passivo	
			Lançamento irregular de efluente		
			Odor	X	Potencial de Contaminação (AC)
			Histórico da área		Assoreamento de Curso d'Água (AS)
			Outros:		Solo Exposto (SE)
Possível fator gerador	Telhas de amianto			Deposição de Resíduos (RE)	
Dimensão				Processo Erosivo (ER)	
Área (m ²)	7634,43			Área Impermeabilizada (AI)	
Profundidade (m)				Outros (OT):	
Volume (m ³)				Risco	
Outros					Não oferece riscos aparentes
Observações			X	Risco à saúde humana	
				Risco estrutural	
				Risco de evolução do passivo

A exposição ao amianto possui uma série de riscos à saúde humana e ao meio ambiente. Para evitar que durante a etapa de demolição haja risco de exposição aos trabalhadores envolvidos, bem como da vizinhança e meio ambiente ao entorno, a Resolução 348/04 do Conselho Nacional do Meio Ambiente (Conama), N15, e a Lei Estadual Nº 21114 DE 30/12/2013, recomendam:

- 1) A remoção das telhas de amianto devem ser feita por profissionais e empresas habilitadas, seguindo as normas da NR 15. A área deve ser isolada e os trabalhadores precisam usar EPIs especiais, como tyveks, máscaras e filtros.

- 2) As telhas devem ser retiradas inteiras e sem quebras. Elas devem ser envolvidas em duas camadas de plástico, rotuladas e fixadas com cintas. As telhas podem ser colocadas em paletes ou em sacos impermeáveis, também rotulados. Isso é feito para evitar a liberação de fibras e prevenir acidentes durante a remoção.

- 3) Os resíduos quebrados de amianto devem ser colocados em big bags de polietileno para evitar a exposição a fibras transportadas pelo ar. Os sacos devem ser preenchidos até a metade, umidificados e o ar removido cuidadosamente para evitar a liberação de poeira. Eles devem ser etiquetados conforme a NR 15 e limpos externamente antes de serem removidos da área de trabalho. Após a descontaminação, devem ser ensacados novamente fora da área de remoção de amianto.

- 4) Após a remoção e armazenamento correto, as telhas devem ser estocadas provisoriamente pelo menor tempo possível e posteriormente enviadas para aterros industriais específicos. Segundo as normas do Conama e da ABNT, o amianto é classificado como resíduo perigoso (classe D) e deve ser enviado para aterros industriais autorizados e registrados pelo Ministério da Economia, conforme a NR 15.
